L'EVENTO ALLUVIONALE DEL 24 AGOSTO 1987 IN VAL MARTELLO (ALTO ADIGE)

MEMORIE DI SCIENZE GEOLOGICHE
già *Memorie degli Istituti di Geologia e Mineralogia dell'Università di Padova*

Vol. XLIII, pagg. 331-345, 10 figg. e 1 carta geomorfologica
Padova, novembre 1991

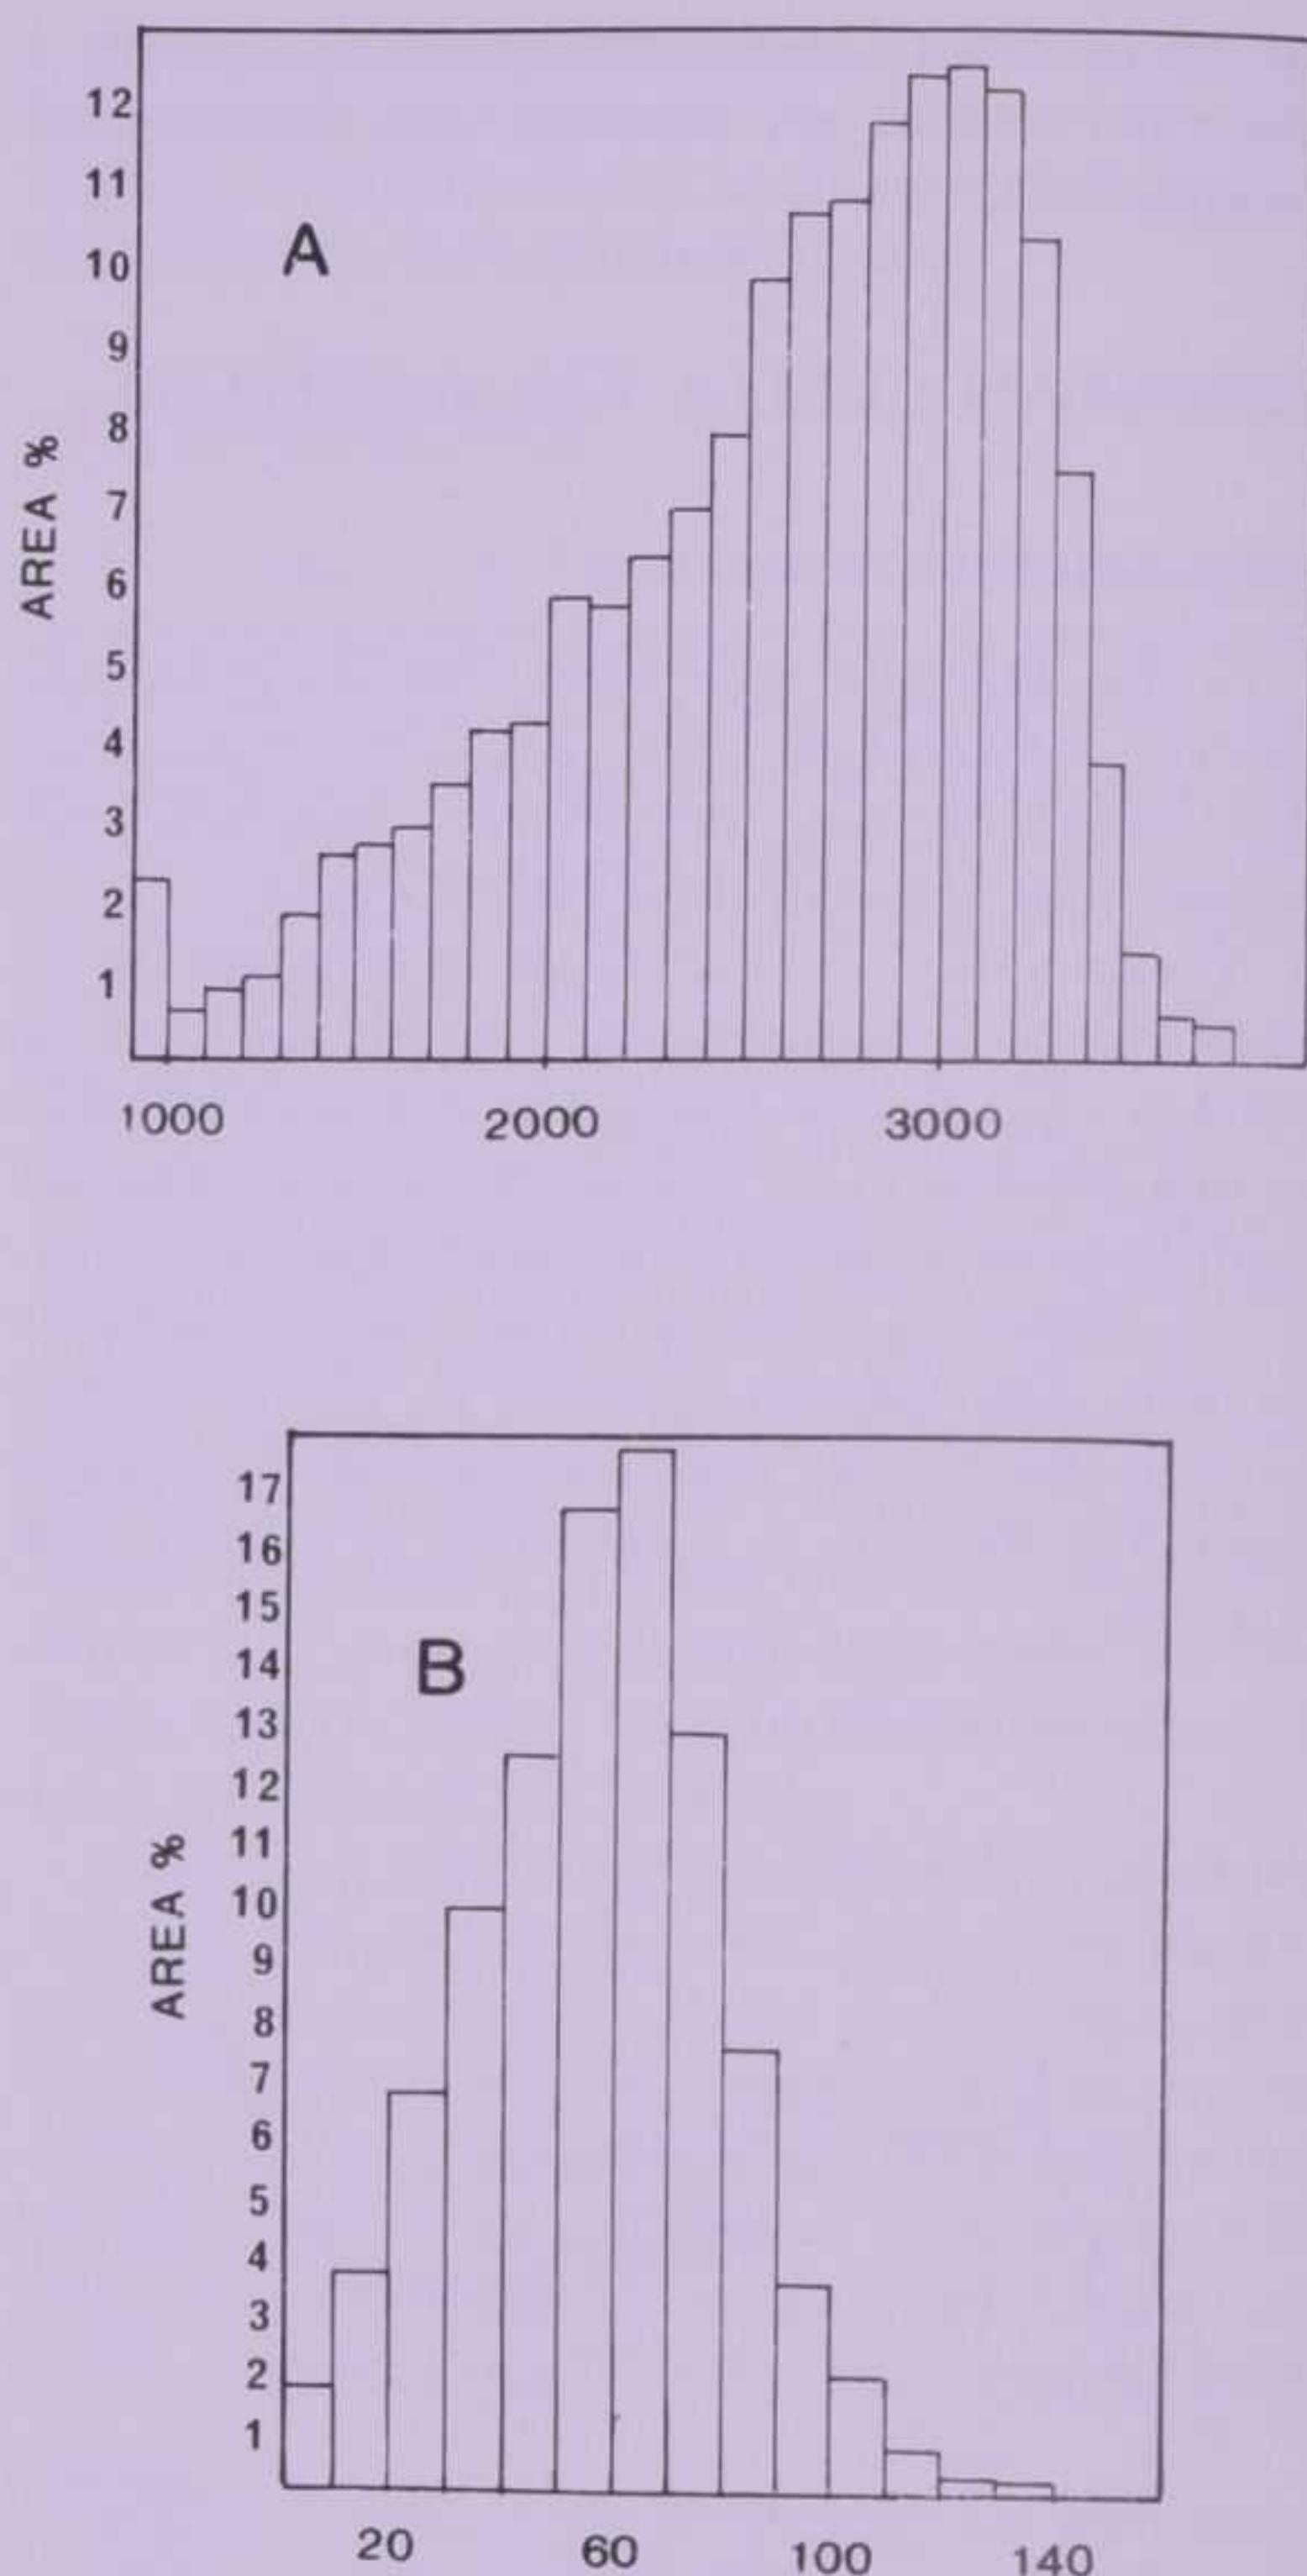
FIG. 2 - Diagrammi morfometrici rappresentativi della distribuzione delle quote (A) e delle pendenze (B) in Val Martello.

che illustrano un significativo compendio di aspetti dell'area esaminata (Fig. 2).

L'istogramma A evidenzia infatti come la Val Martello si sviluppi essenzialmente al di sopra della quota 2500 m s.l.m. mentre l'istogramma B, complementare al precedente, sottolinea la maggiore frequenza percentuale di aree ad elevata pendenza. L'interpretazione coordinata di questi aspetti conferma l'impressione che si ha osservando la base topografica della valle e cioè che le pendenze elevate dei versanti (segnatamente a N della soglia glaciale del Gioveretto), influiscono notevolmente sulla fisiografia della Val Martello, rappresentando nel contempo le aree morfologiche più attive della stessa.

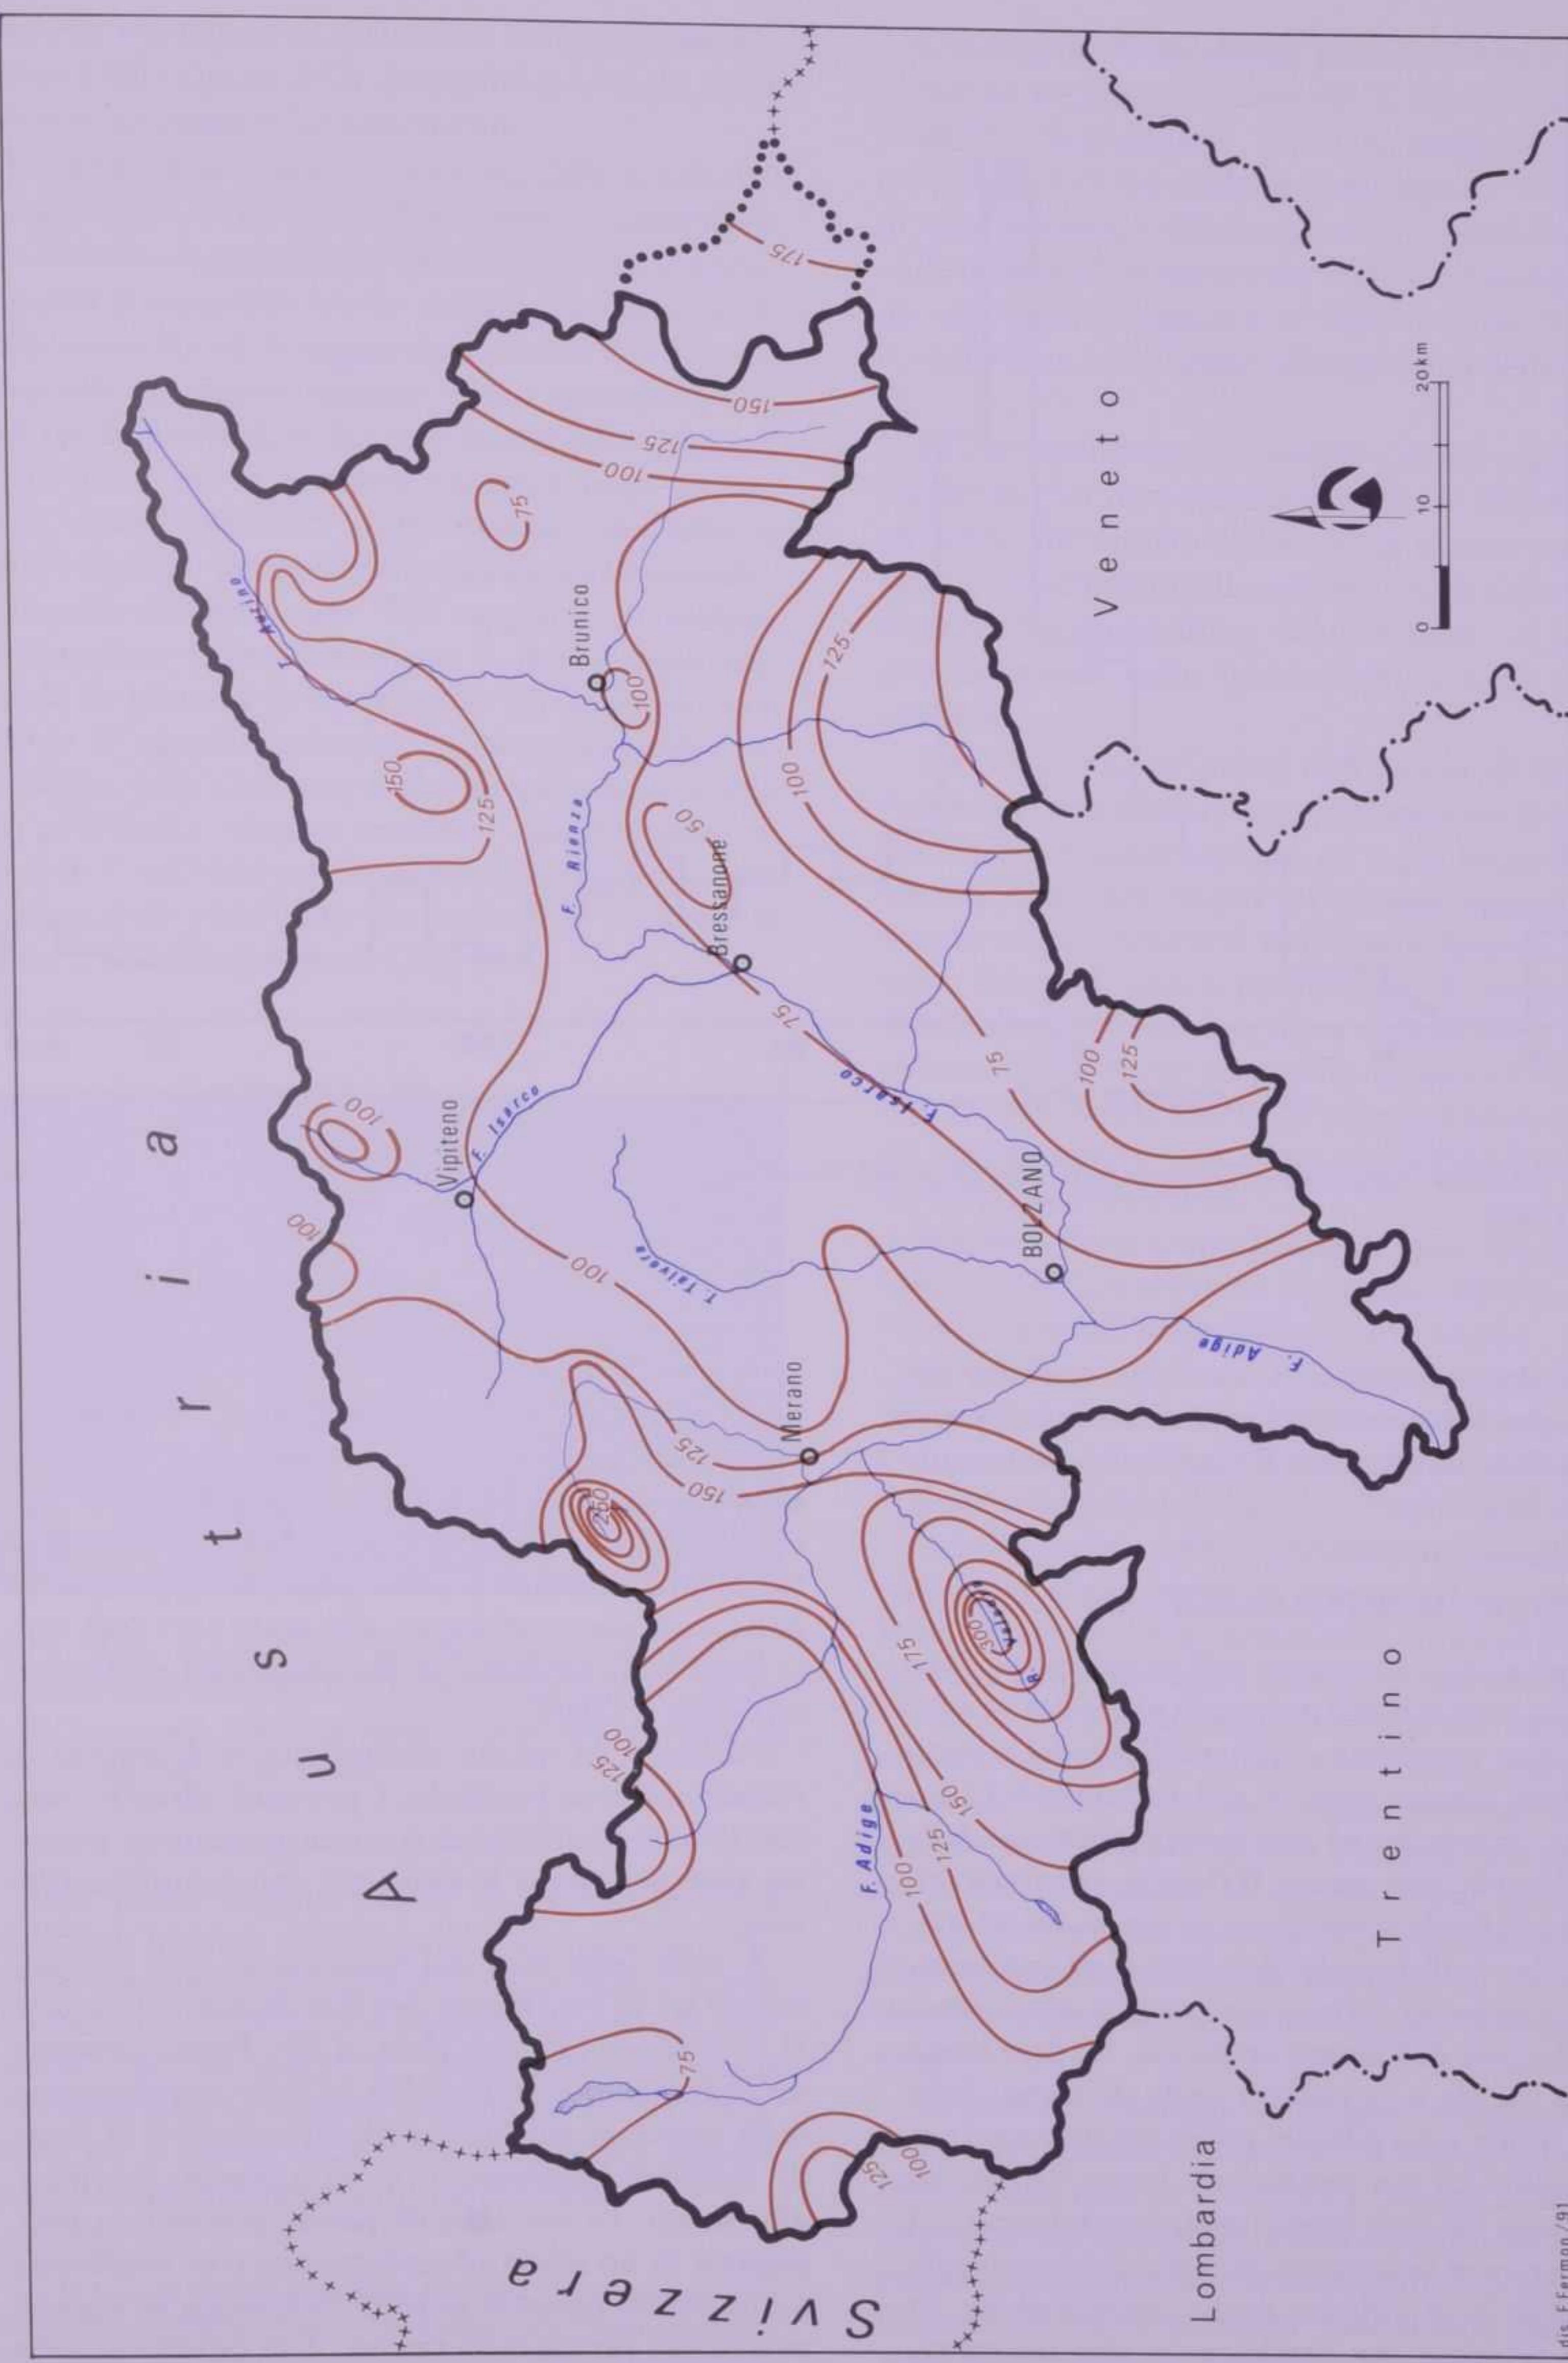
FIG. 4 - Isoiote della pioggia cumulata relativa all'evento del 3-5/09/1965.

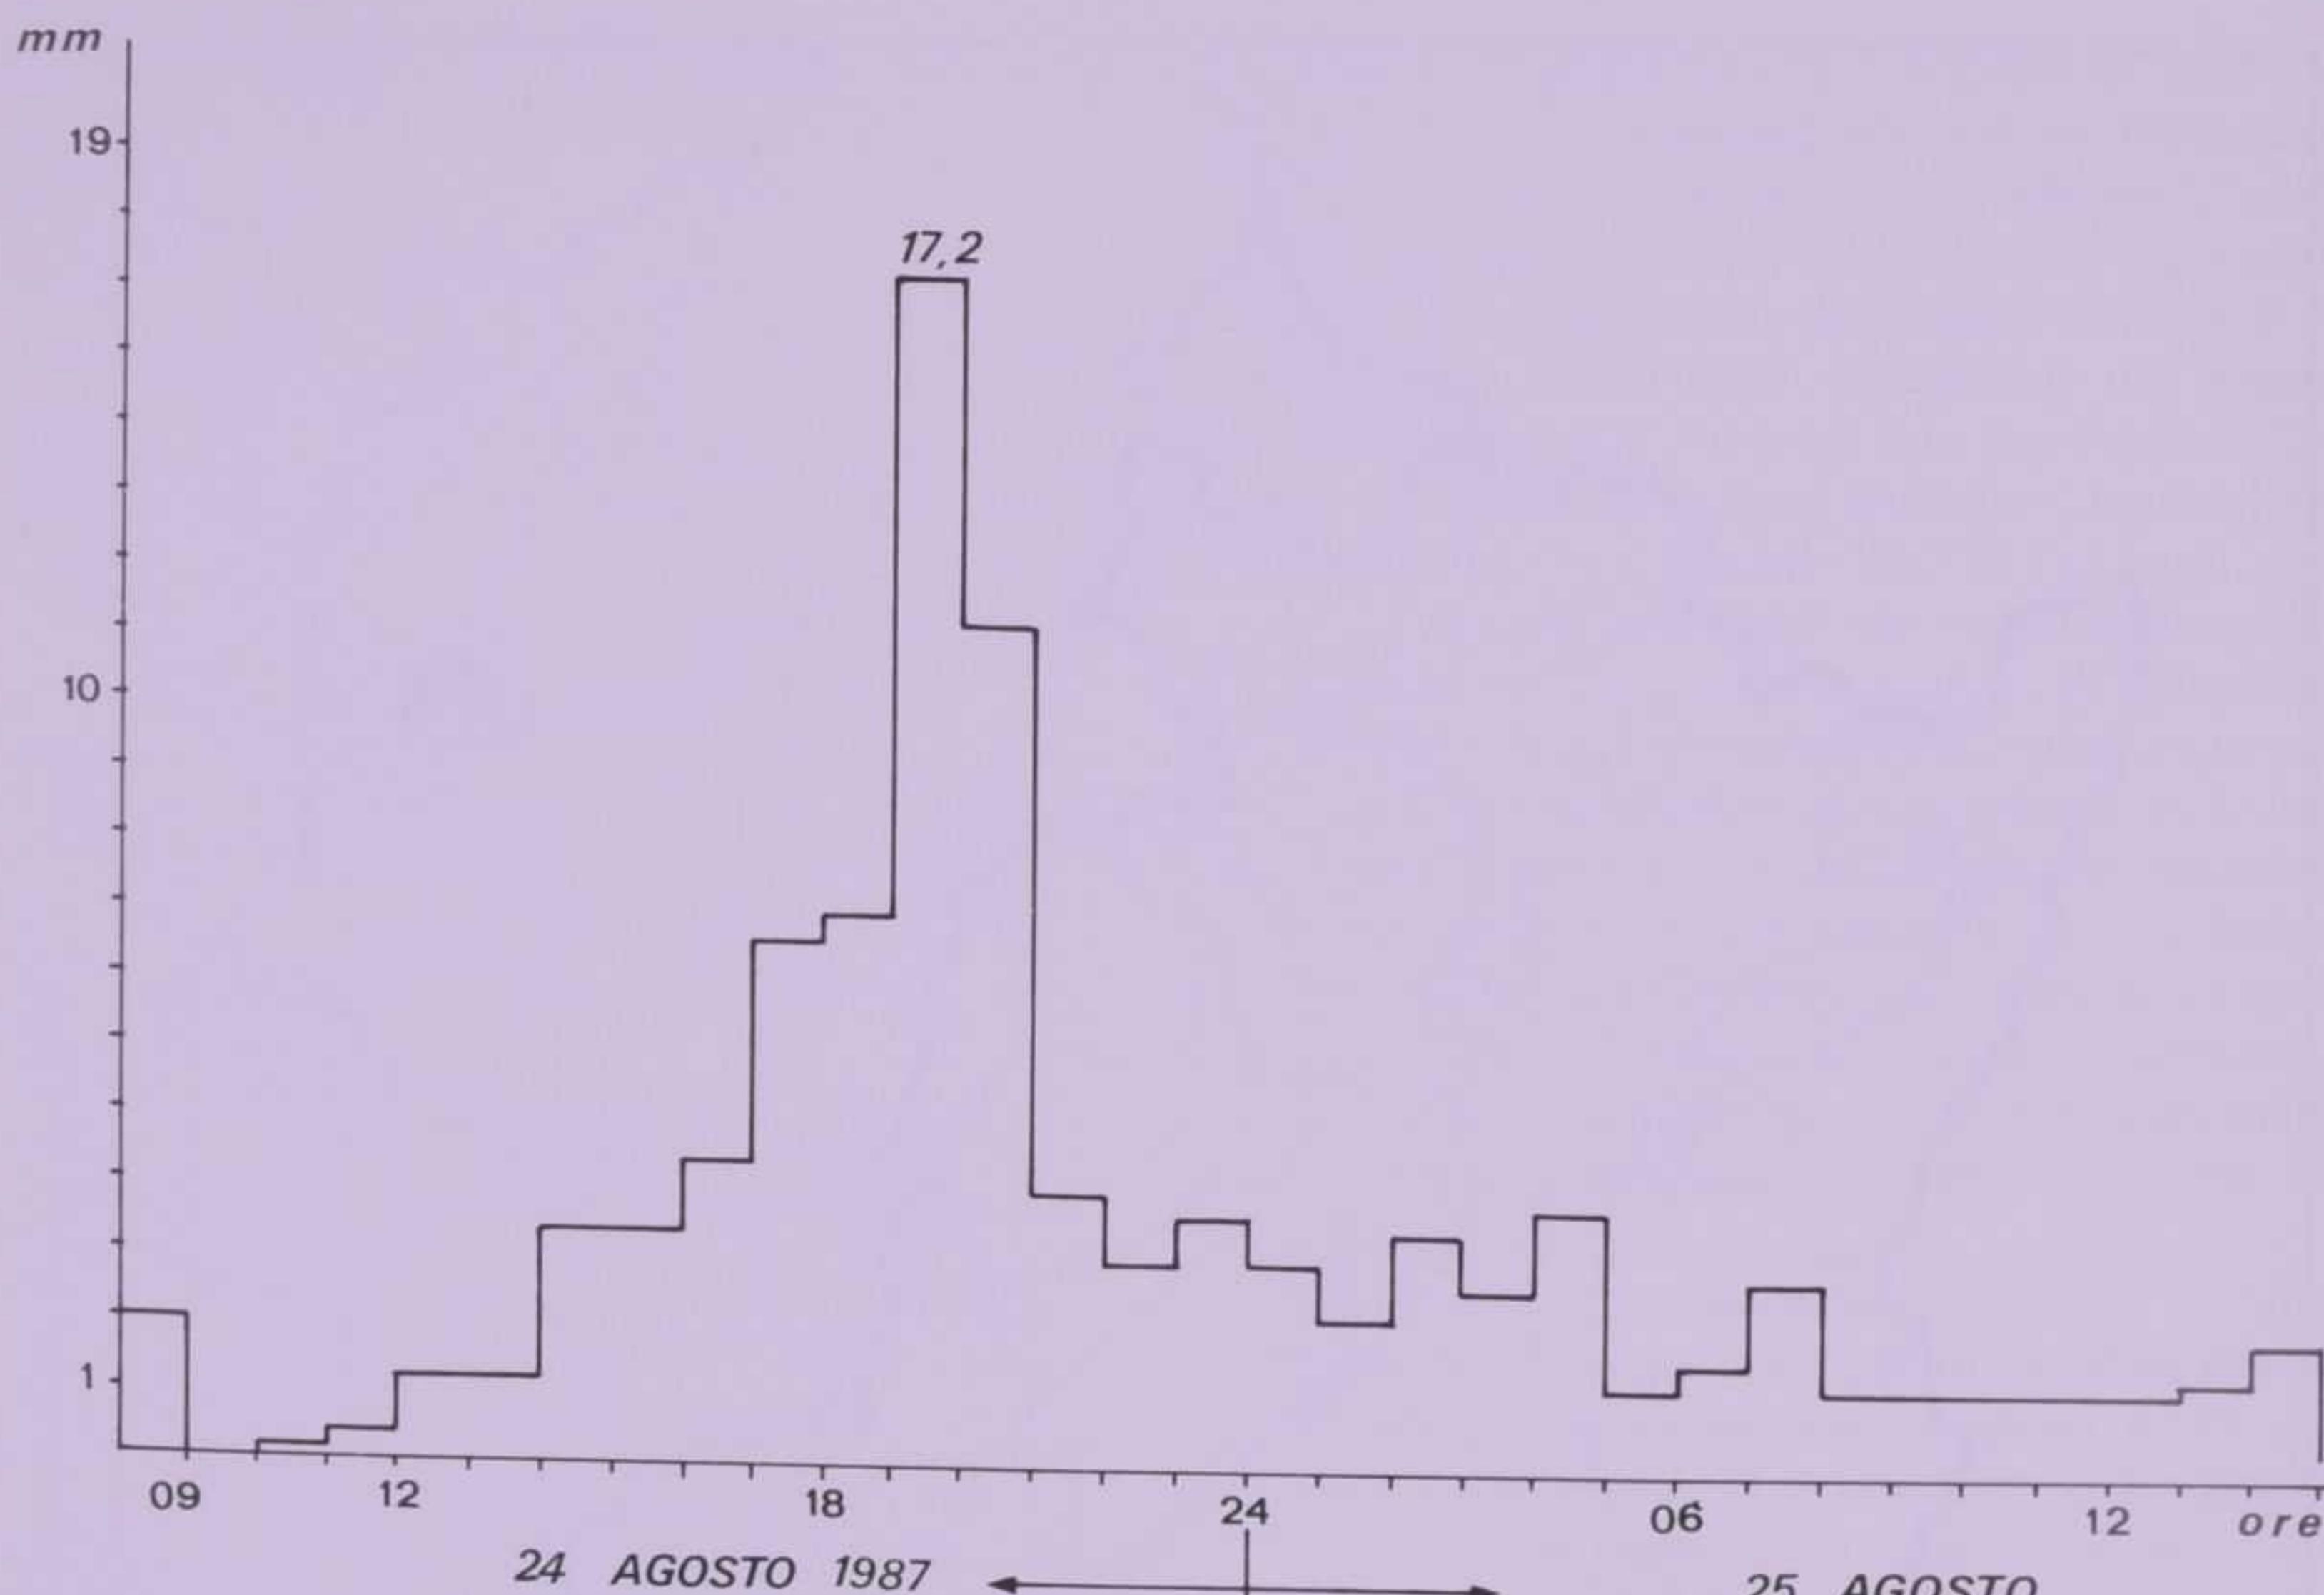
FIG. 5 - Afflussi meteorici orari registrati alla Diga del Gioveretto dalle ore 08 del 24/08/1987 alle ore 15 del 25/08/1987.

Come è già stato detto, l'evento pluviometrico del 24 agosto in Val Martello si è manifestato con intensità crescente a partire dalle ore 10. La variabilità temporale dell'intensità oraria della precipitazione è riportata nella figura 5. Essa evidenzia un massimo orario di 17.2 mm tra le ore 19 e le ore 20, che rappresenta il primo caso critico tra le precipitazioni massime di durata un'ora registrate alla stazione della diga del Gioveretto. La già citata brevità delle osservazioni pluviografiche in questa stazione non consente tuttavia di affron-

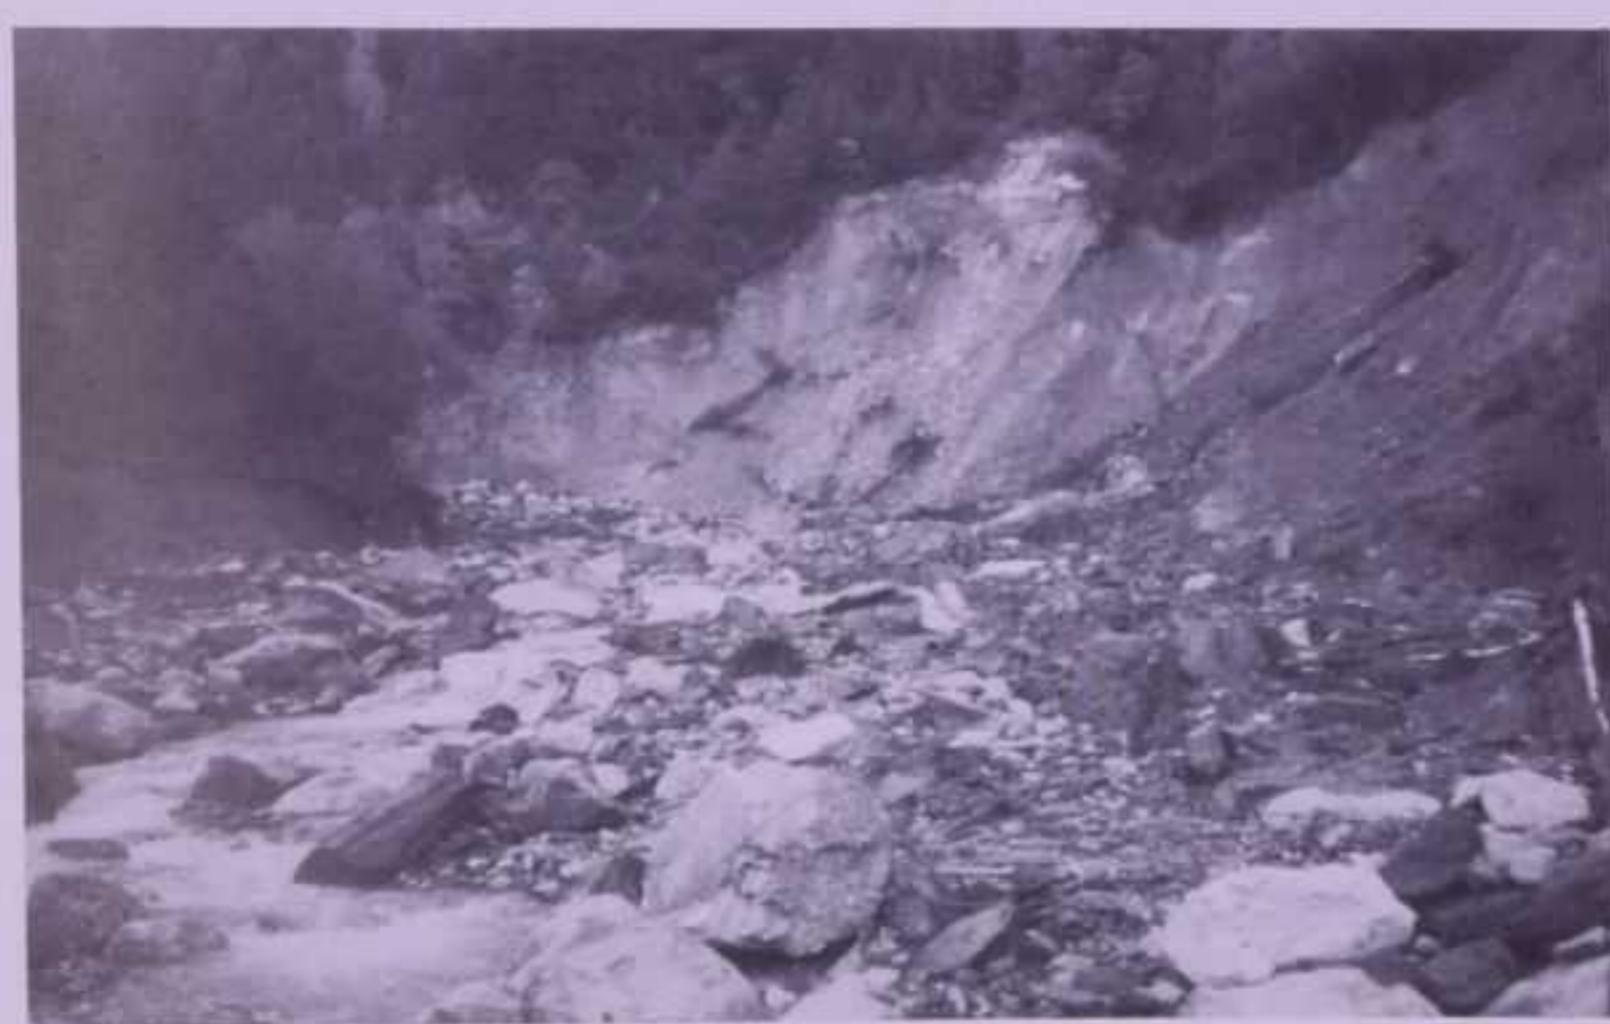
A valle di tale ponte ⁽¹⁾ il rapporto l/r assume mediamente valori intorno a 3. Il passaggio dell'onda di piena è avvenuto con veri e propri urti contro le sponde concave e con conseguente riflessione della corrente sulla sponda opposta. Ciò ha provocato vistose erosioni su entrambe le sponde e l'abbandono in alveo di ingenti quantità di materiale grossolano in carico alla corrente di piena e localmente eroso (Fig. 6).

FIG. 6 - Una visione delle vistose erosioni spondali verificatesi sulle anse del Rio Plima e dell'ingente quantità di materiale che ingombra l'alveo del torrente in corrispondenza delle stesse.

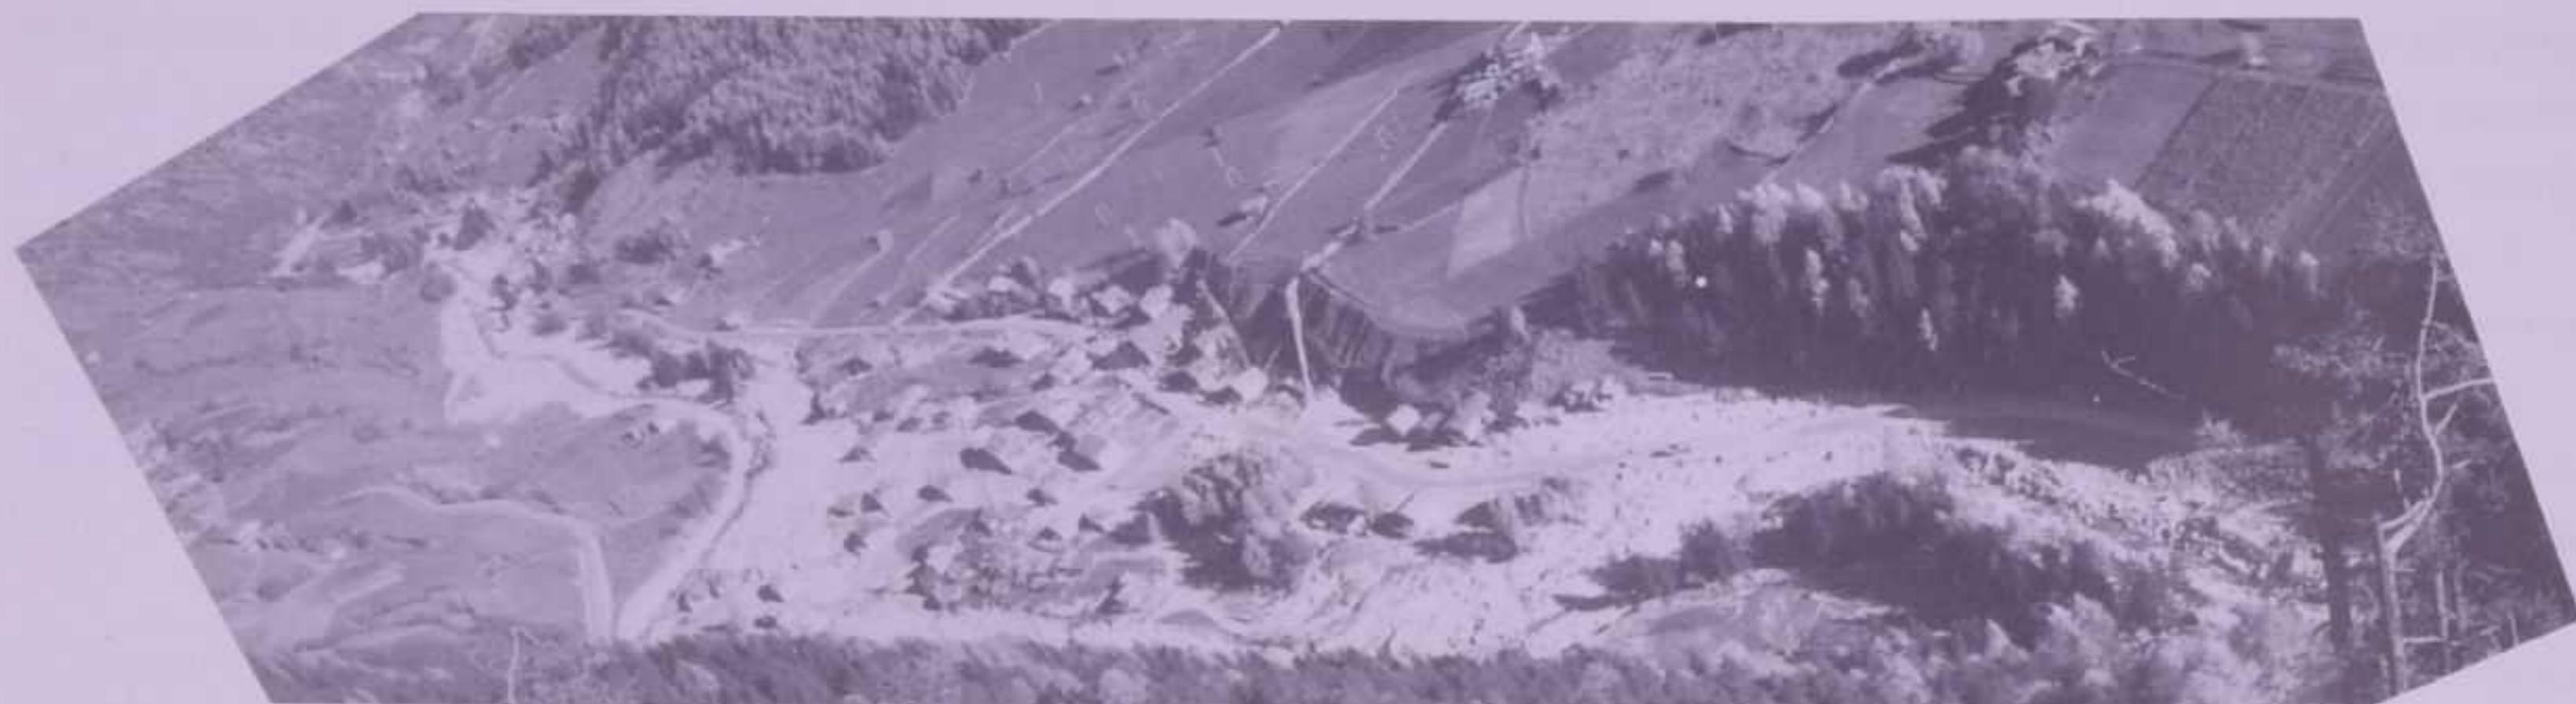
Le perdite di energia verificatesi nella piana di Ganda in seguito soprattutto al brusco allargamento della sezione di deflusso, estesasi all'intera larghezza del fondovalle, e alla diminuzione della pendenza longitudinale dell'asse vallivo, sono state particolarmente rilevanti. Esse si sono manifestate soprattutto con l'abbandono di ingenti quantità di materiale detritico, che ha prodotto un ge-

FIG. 7 - Vista panoramica sulla piana di Ganda dopo il passaggio dell'onda di piena del 24/08/1987.

nerale alluvionamento della piana (Fig. 7). A questa fase di deposizione è seguita un'altrettanto energica fase erosiva che ha sostanzialmente rimobilizzato il materiale depositato e a luoghi asportato il vecchio fondovalle sul quale era stato costruito il paese di Ganda, che ha subito gravi danni (v. finestra B della carta geomorfologica e figura 8).

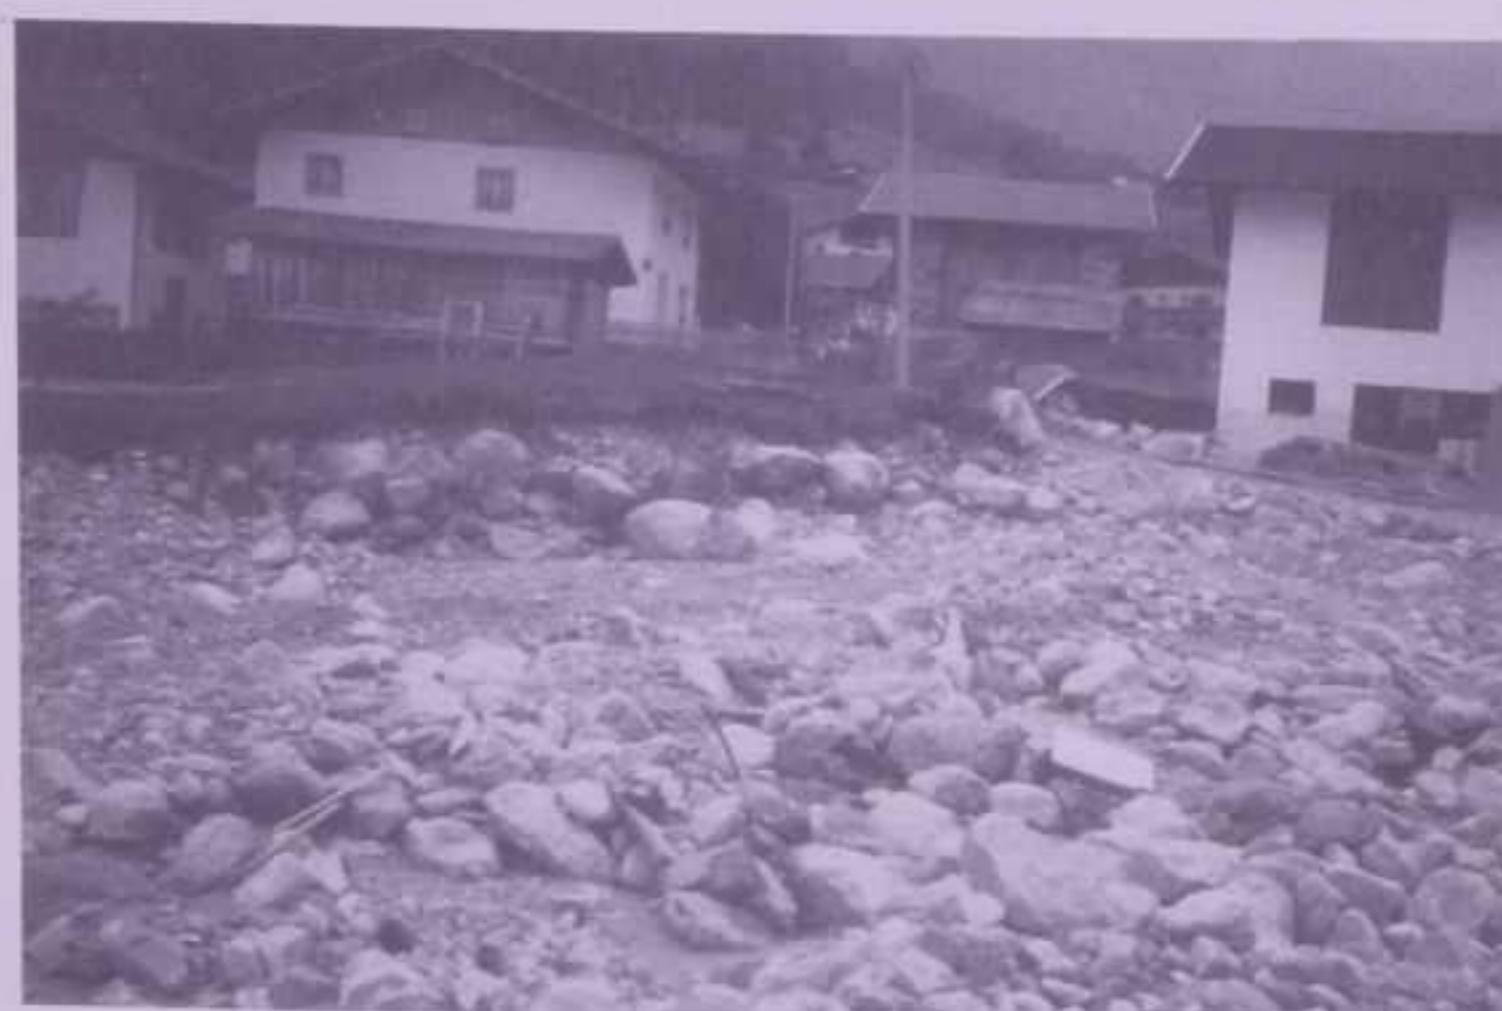
FIG. 8 - Abitato di Ganda. Particolare sulle erosioni prodotte dalla piena del 24/08/1987 nel centro abitato.

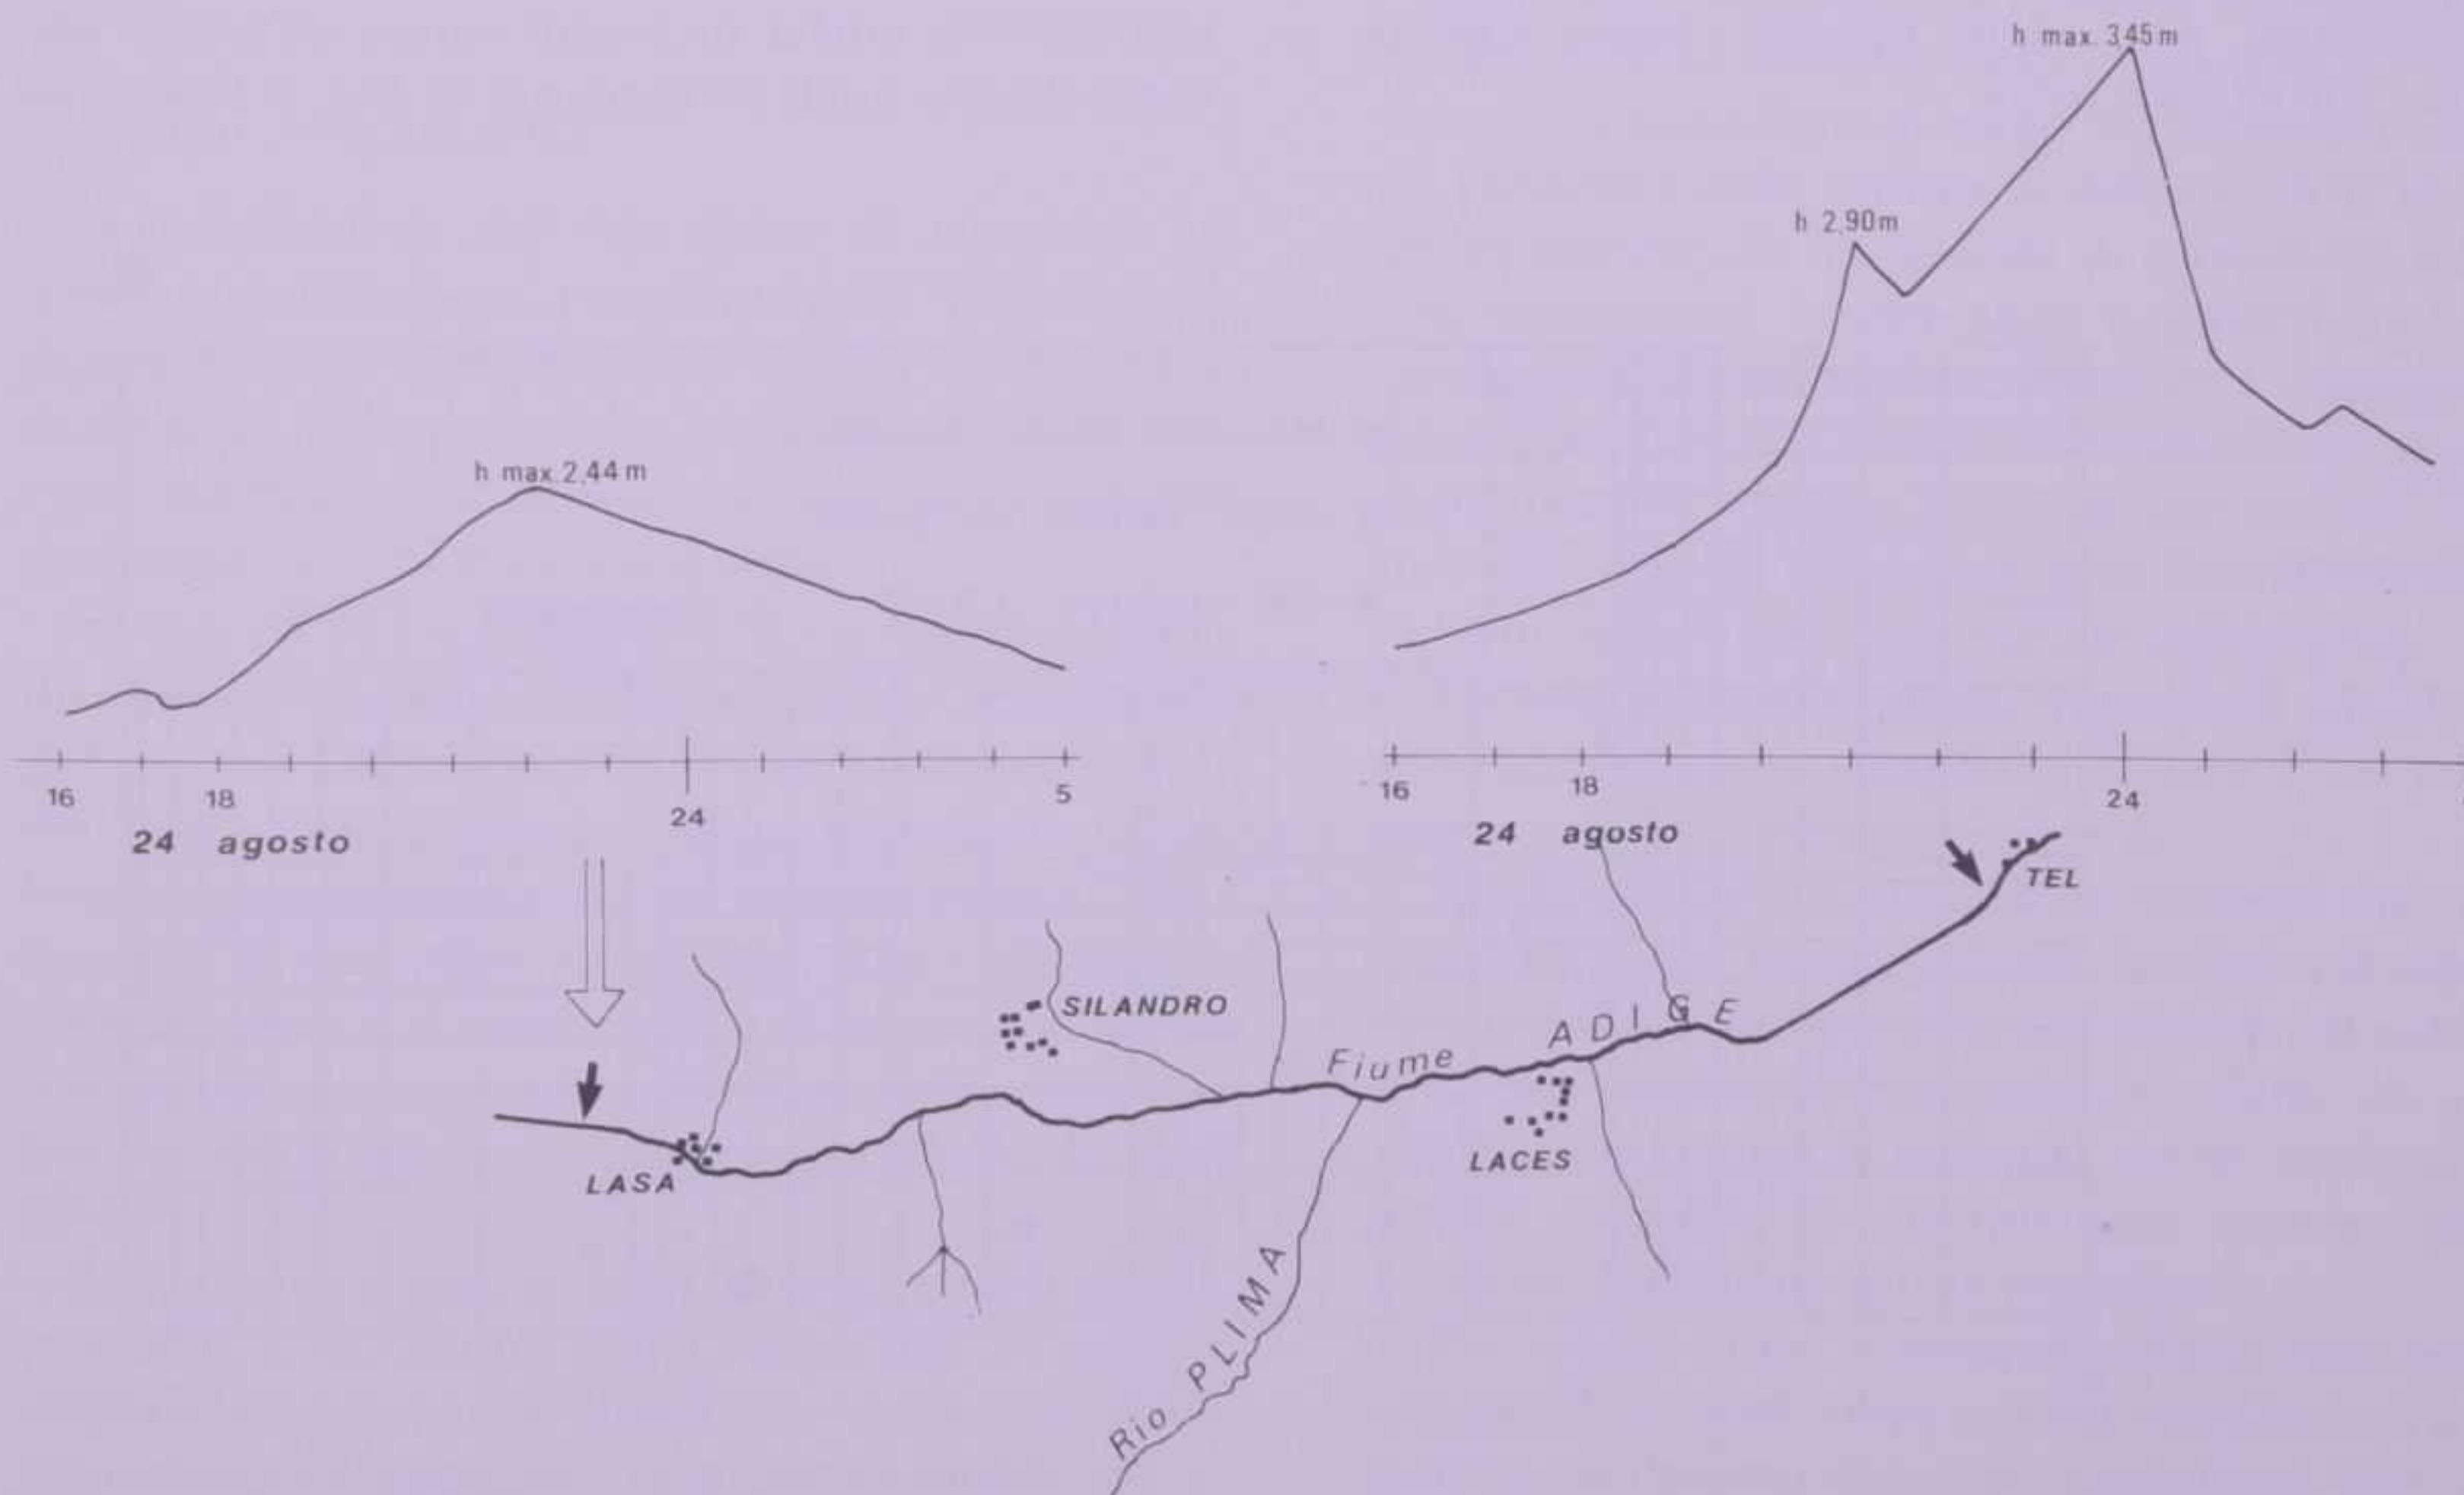
A monte della confluenza del Plima, sull'Adige vi sono due stazioni idrometriche: a Spondigna (bacino 685 km^2) ed a Lasa (bacino 894 km^2). Della prima è pubblicata la portata al colmo di piena pari a $82.7 \text{ m}^3/\text{s}$, mentre della seconda l'Annale riporta solo l'idrogramma di piena, trattandosi di una sezione rigurgitata. Sulla base del citato valore della portata al colmo di piena è comunque possibile fissare il corrispondente contributo unitario in $0.121 \text{ m}^3/\text{s}/\text{km}^2$.

FIG. 9 - Idrogrammi di piena del fiume Adige registrati a Lasa ed a Tel il 24-25 agosto 1987.

Della stazione di Tel, che è situata circa 20 km a valle della confluenza, (bacino 1675 km^2) sono disponibili sia l'idrogramma di piena sia il valore della portata al colmo, stimata in $297 \text{ m}^3/\text{s}$. L'Annale segnala tuttavia che questo valore è influenzato "da scarico del Gioveretto".
