L'EVENTO ALLUVIONALE DEL 24 AGOSTO 1987 IN VAL MARTELLO (ALTO ADIGE)

MEMORIE DI SCIENZE GEOLOGICHE
già *Memorie degli Istituti di Geologia e Mineralogia dell'Università di Padova*

Vol. XLIII, pagg. 331-345, 10 figg. e 1 carta geomorfologica
Padova, novembre 1991

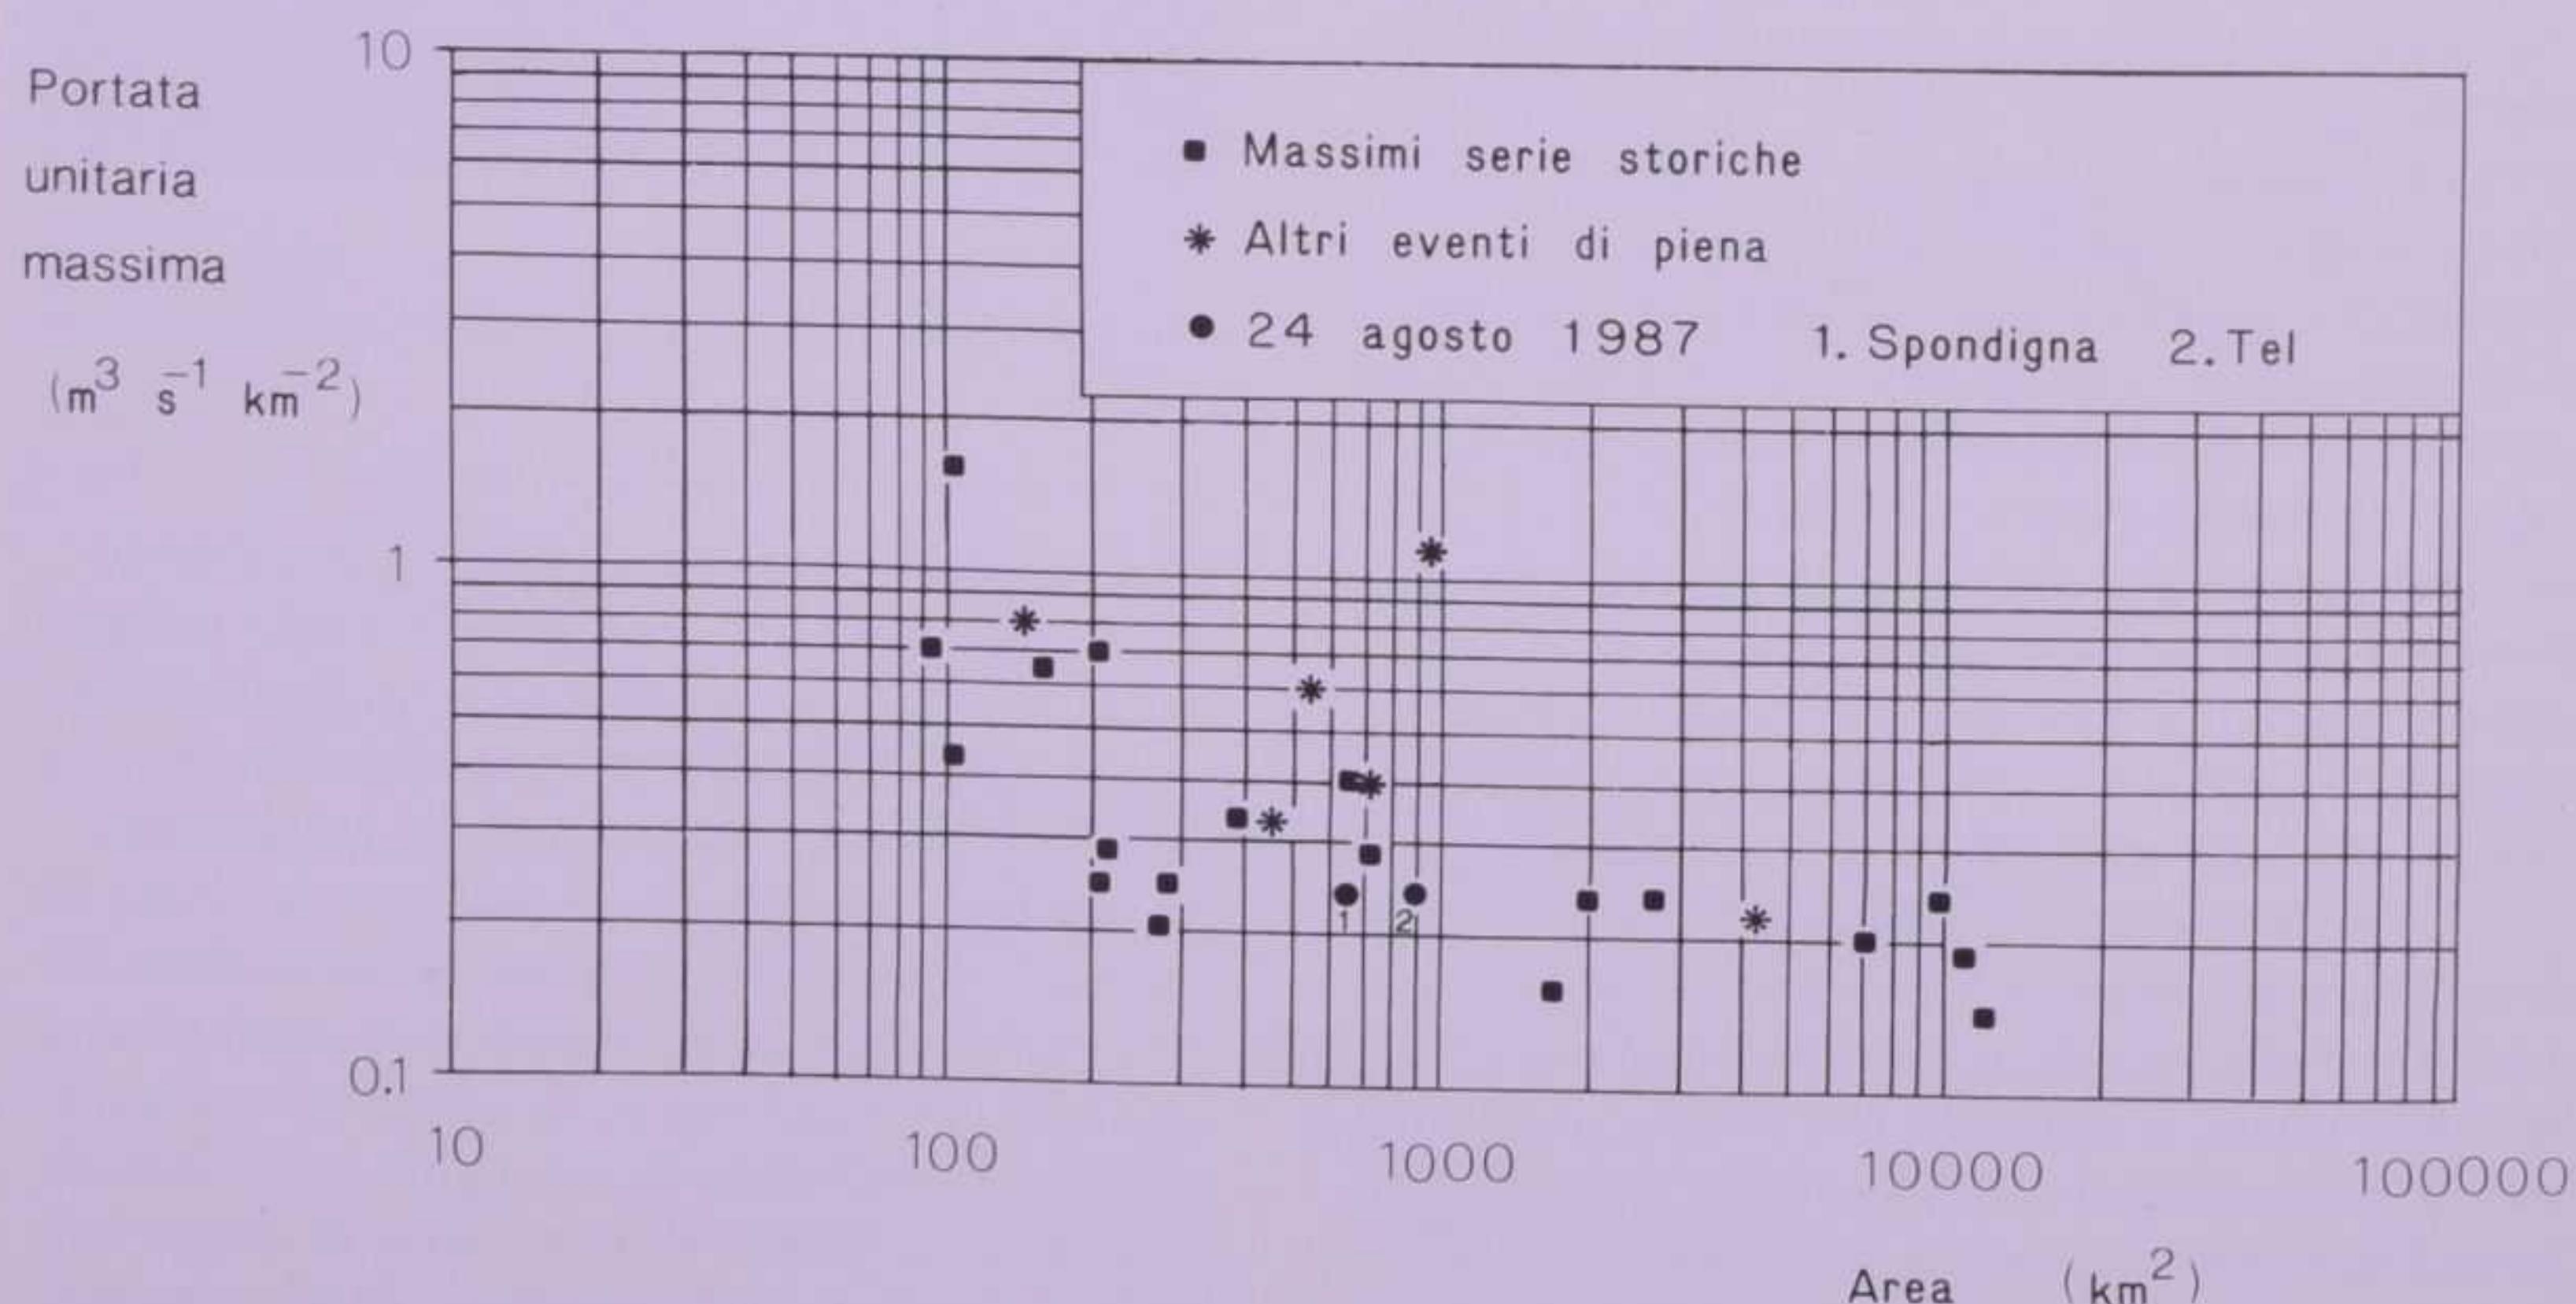
FIG. 10 - Portate unitarie massime osservate per unità di superficie nel bacino del fiume Adige.
